西教寺本坊本堂修復情報

# めでたく竣工

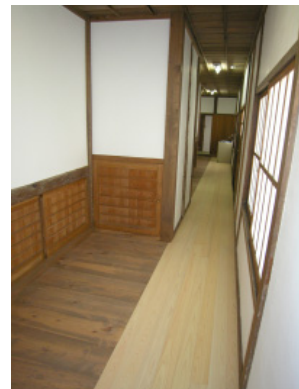
外屋は、床色を分けることで建立当時の部分と拡張された部分が分かるようにされた。

復元する方針で修復されました。それに伴い、墓地側に半間程に拡張された外陣と縁は元の形に戻されました。また同じく、創建後に拡張されていた後堂側の下屋は、便宜上元に戻さず、床色を分けることで建立当時の部分と拡張された部分が分かるように工夫されました。今回、ありがたいことに、事前調査時の予定額を上回るご懇志を皆さんより賜りました。その使途については寺報九六号で詳しくお知らせしましたように、当初は、約十五年後の三津田支坊再建のための貯金も検討していましたが、多くの門信徒の方から、内陣(六頁へ続く)

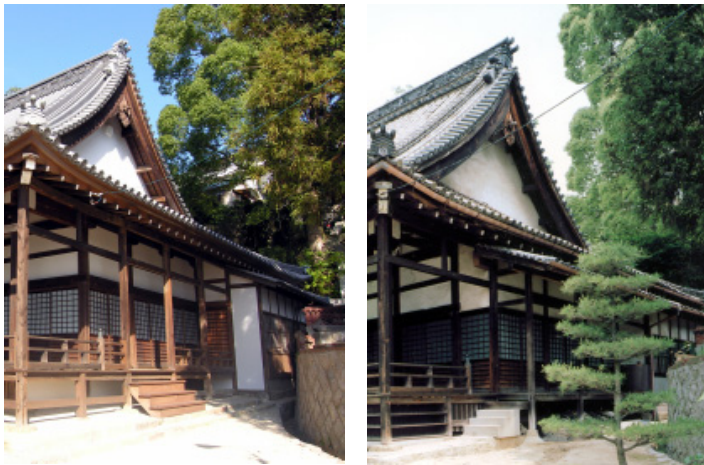
拡張されていた外陣と縁は、もとの形に戻された。写真右が修復前、写真左が修復後。本堂外陣が半間拡張してあった分、屋根も付け足され、階段の位置も変更されていた。
